**RAPPORT D'ENQUÊTE MARITIME**  
**M02N0007**

**INCENDIE ET NAUFRAGE**

**DU CREVETTIER USINE-CONGÉLATEUR *KATSHESHUK***  
**76 NM À L'EST-NORD-EST DE**  
**BELLE ISLE (TERRE-NEUVE-ET-LABRADOR)**  
**LE 17 MARS 2002**

Rapport numéro M02N0007

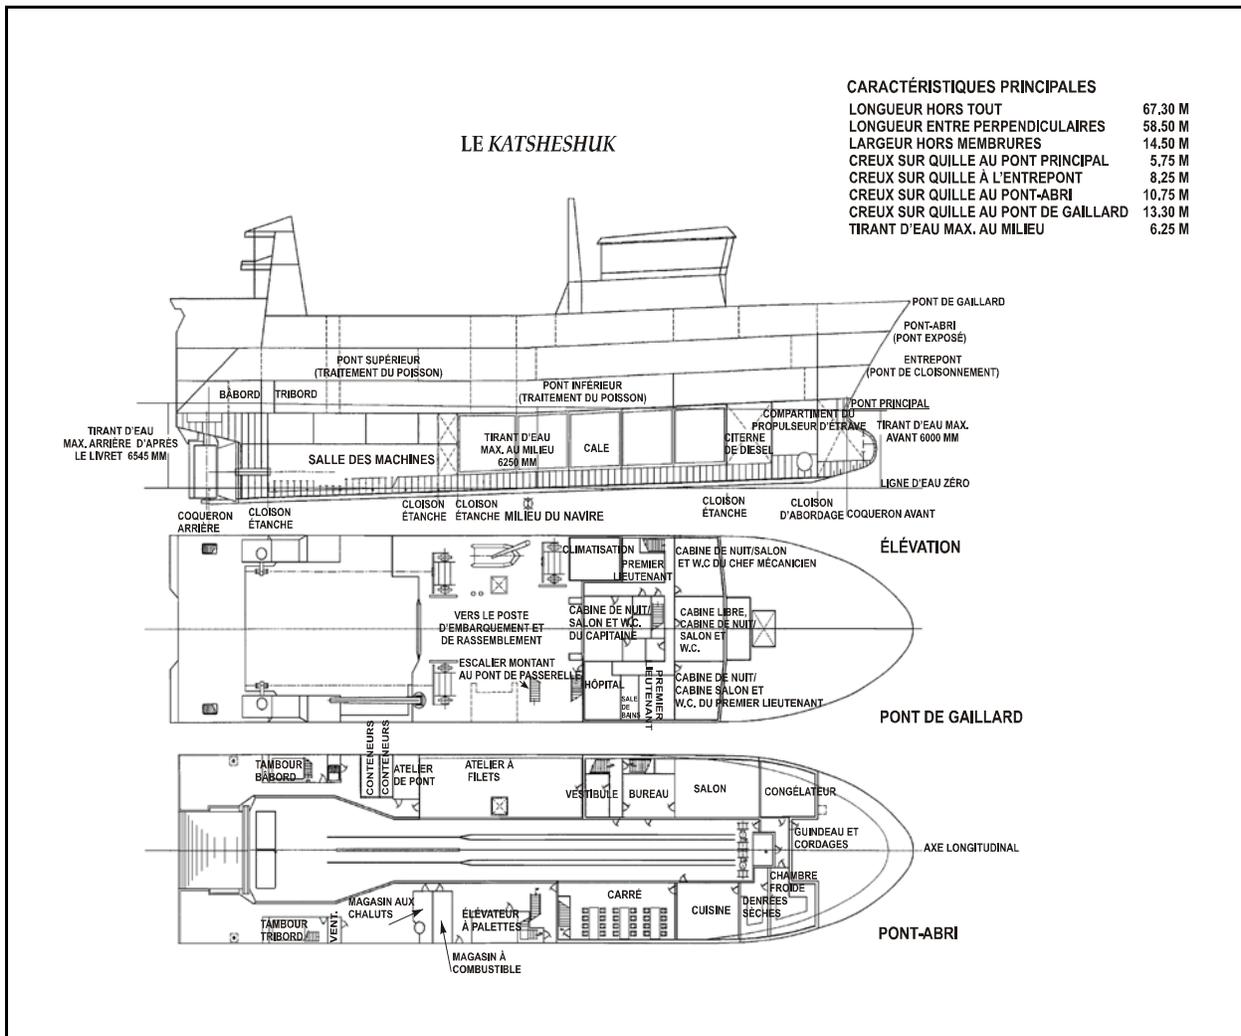
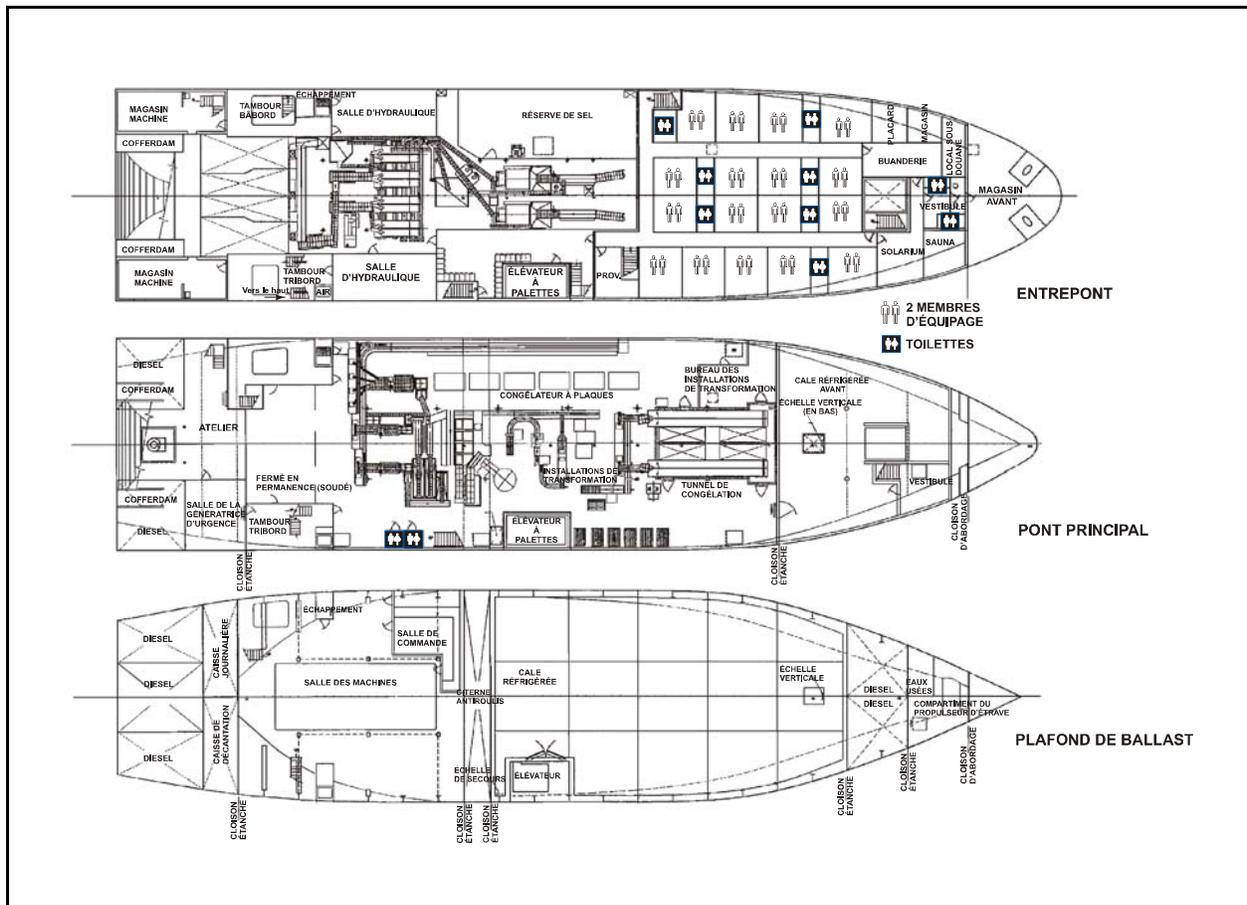
Figure 1. Le Katsheshuk

d'immatriculation. En 1991, il a été refondu en crevettier et a été engagé dans des activités de pêche à la crevette sur la côte est du Canada. Son propriétaire actuel l'a acheté en 2001. La coque était subdivisée en sept cloisons étanches transversales; cinq de ces cloisons étanches allaient de la quille jusqu'au niveau du pont principal; la sixième servait de cloison d'abordage et montait jusqu'au pont-abri. Une septième cloison étanche s'étendait du pont principal jusqu'à l'entrepont et séparait la cale réfrigérée avant du pont inférieur (lieu de traitement du poisson). Le plafond du double fond étanche abritant les citernes de ballast s'étendait sur toute la longueur de la cale à poisson. La coque au droit de la salle des machines était à double fond (Figure 1).

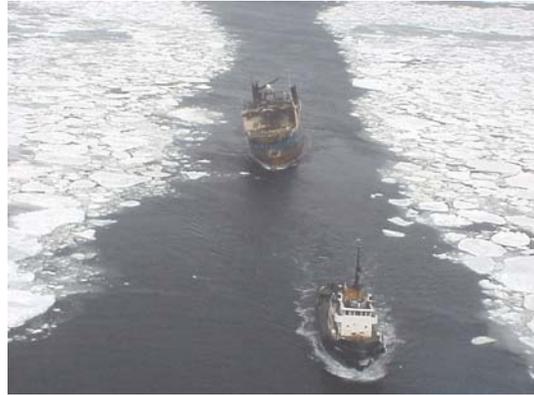
**Photo 4.** Remorquage du navire

Les propriétaires du *Katsheshuk* ont retenu les services du remorqueur *Atlantic Maple* pour ramener le navire au port. Quand le remorqueur est arrivé sur les lieux, le navire abandonné avait dérivé au sud sur quelque 168 milles marins. Le matin du 26 mars 2002 (Photo 4), le *Atlantic Maple*, escorté par le NGCC *Henry Larsen*, a pris le *Katsheshuk* en remorque. Le plan original consistait à ramener le navire directement à St. John's (T.-N.-L.), mais, en raison des vents violents, le remorqueur et le navire remorqué ont dû s'abriter dans la baie Trinity et, plus tard, dans la baie Conception.

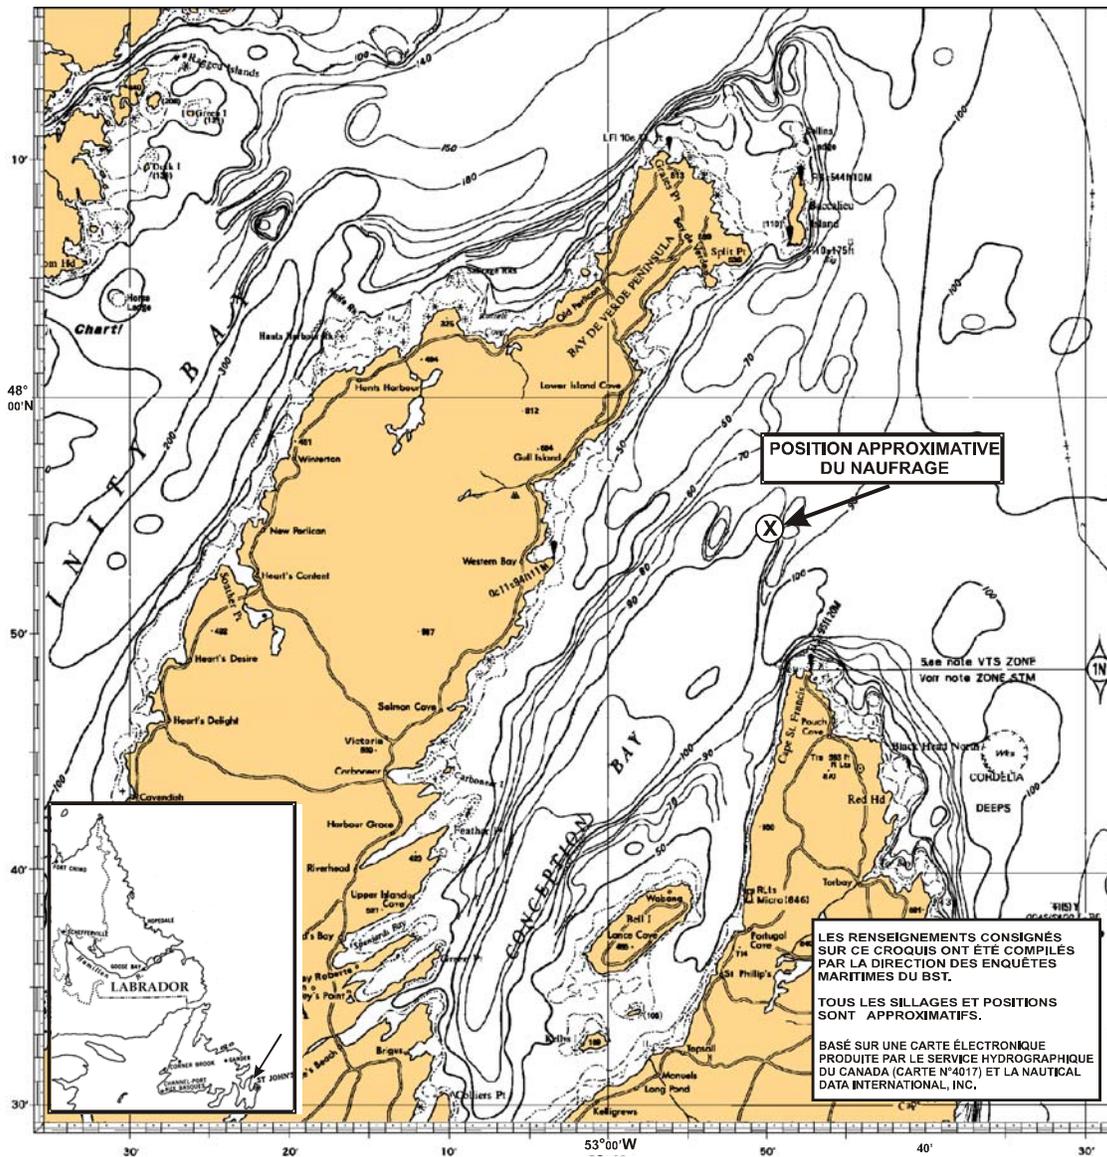
# Annexe B – Croquis du secteur où le navire a coulé

Au petit matin du 30 mars 2002, la météo étant favorable, le *Atlantic Maple* appareille avec le *Katsheshuk* en remorque à destination de St. John's. Vers 6 h 16, l'équipage du *Atlantic Maple* constate que le *Katsheshuk* accuse une forte gîte et semble s'enfoncer. À 7 h 26, le *Katsheshuk* coule à la position 47° 54,3' N et 052° 49,5' W (Annexe B).
